# LISÄKIRJE 2021

KORVATUNTURIN KOULU  
A-rakennus  
Rakennuksen purkaminen

-Betonin hyötykäyttö  
maarakentamisessa, AHA-  
täydennys 2021

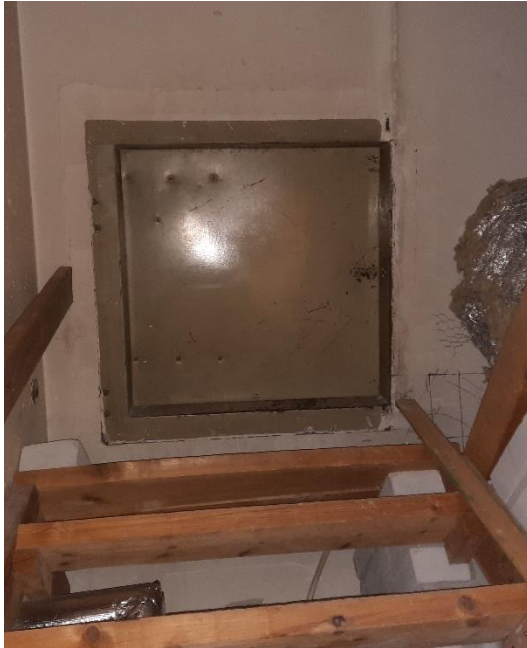
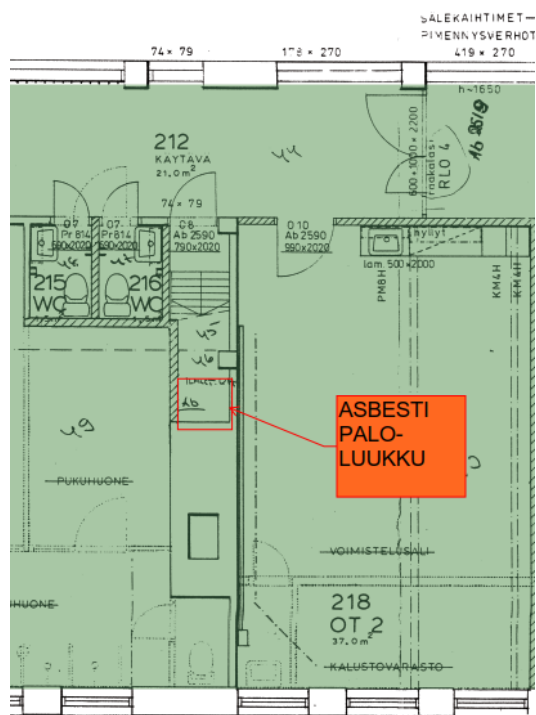
- Yläpohjaan johtava palo-ovi sisältää asbestia. Myös karmien taustalla on asbestipahvi. Kokonaisena poisto, jätteenä asbestia.
- Rakenteiden sisällä olevin putkien eristeet ovat asbestipitoisia. Aaltopahvieristeen alla ja putken pinnalla havaittiin valkoinen asbestipahvi.

Aistinvarainen tunnistus; Metallinen vanha palo-luukku, sisältää asbestia. Myös karmien taustalla on usein asbestipahvi. 1 kpl, pari ovi.

- Yläpohjaan johtava paloluukku asbestipitoinen, karmien taustalla asbestipahvi. **1 kpl.**
- Tila 209, iv-konehuone. Mattokerrosten (x3) ja tasoitteen alla asbestibitumiliima. IV-koneet makaavat maton päällä. **12,2m<sup>2</sup>.**
- Rakenteissa olevissa putkissa asbestieriste. (välipohjat- eristeet tojixin seassa, paikoin betonirakenteiden sisällä, putkikanaalit). Tarjouspyynnössä määrä arvio.

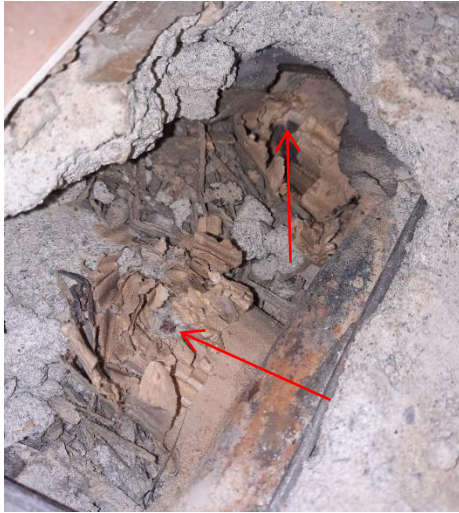
Aistinvarainen tunnistus, rakenteissa olevissa putkieristeissä havaittiin aaltopahvin alla valkoinen asbestipahvi. (avauskohdassa asbestipahvi molemmissa patteriputkissa).

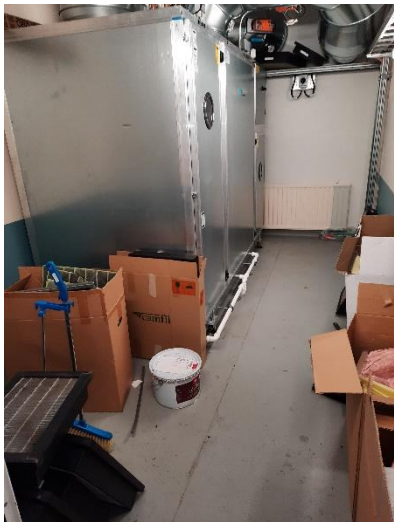
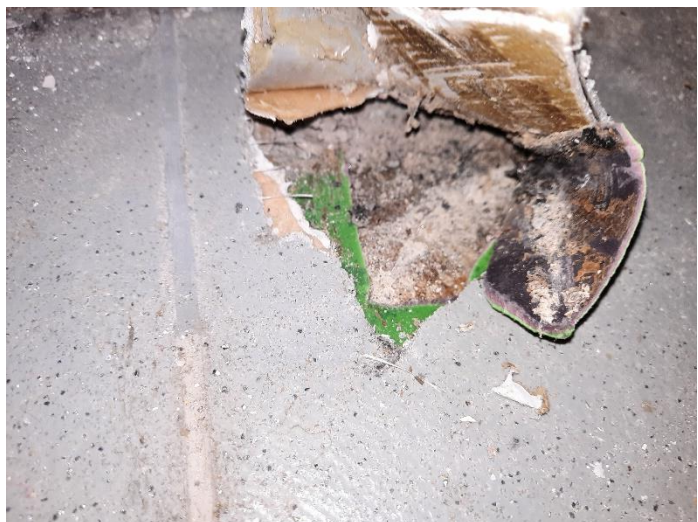
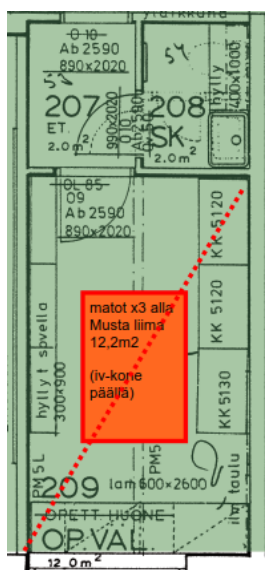
- Tilassa 209, ei ole aikaisemmin päästy käymään. Mattokerrosten ja tasoitteen alla havaittiin asbestibitumiliima ns. musta liima. Maton päällä makaa iv-koneet.

Aistinvarainen tunnistus, konehuone 209. Tilaan ei ole päästy aikaisemmassa tutkimuksessa. Mattojen (3x) ja tasoitteen alla asbestibitumiliiman ns. mustan liiman jäämät. 2 krs. Ei ole massoiteltu aikaisempaan haitta-aineraporttiin.

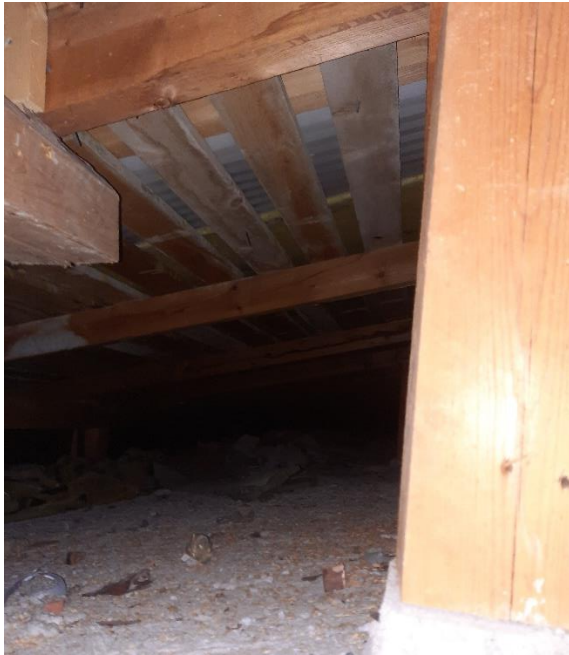
- Vesikatto tutkittiin. Katteena on konesaumattu pelti, toisen päädyn peltikate on uusittu. Pellin alla ei havaittu aluskatetta. Ei asbestia vesikatossa.

Aistinvarainen tunnistus, vesikatossa ja yläpohjassa ei havaittu asbestia.

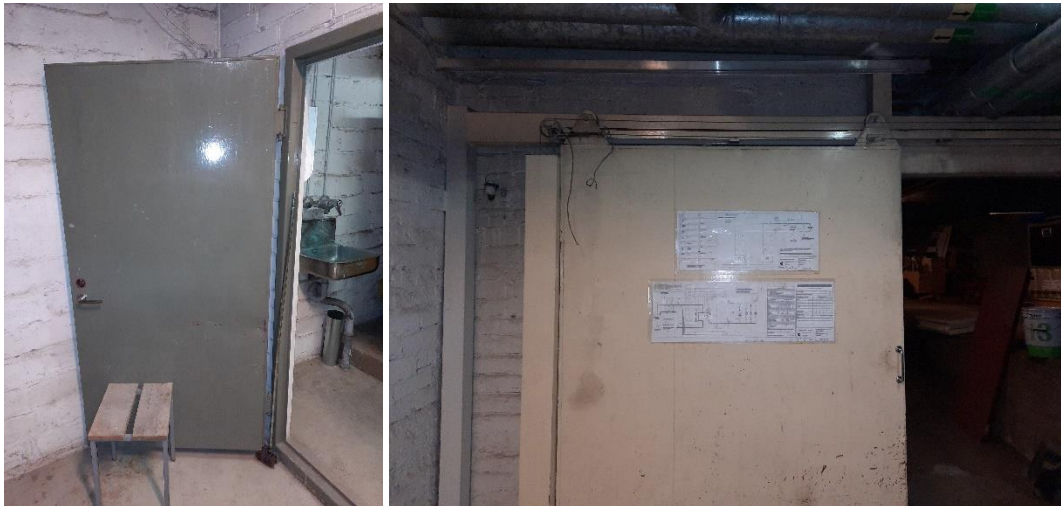
Aistinvarainen tunnistus, uusitut palo-ovet eivät sisällä asbestia. (kellari ja 1 krs).

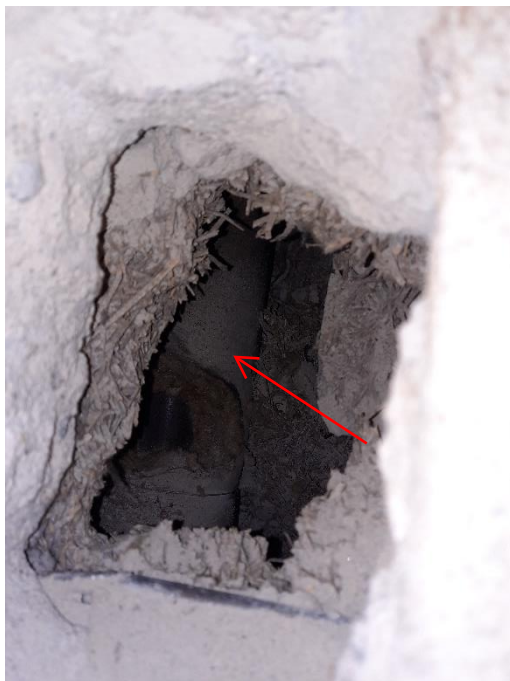
- Putkikanaalissa olevien putkien eristeenä on sirotteellinen tervapaperi. Ei sisällä asbestia eikä PAH-yhdisteitä. Mutkissa voi olla asbestimassaus, mutkia ei päästy näkemään.

Näyte L1. Putkikanaali, sirotteellinen tervapaperi putkieristeen pinnalla. Eristeenä villa. Ei sisällä asbestia. (huom. putkikanaalin putkien mutkissa voi olla asbestimassaus. Ei päästy näkemään mutkia).

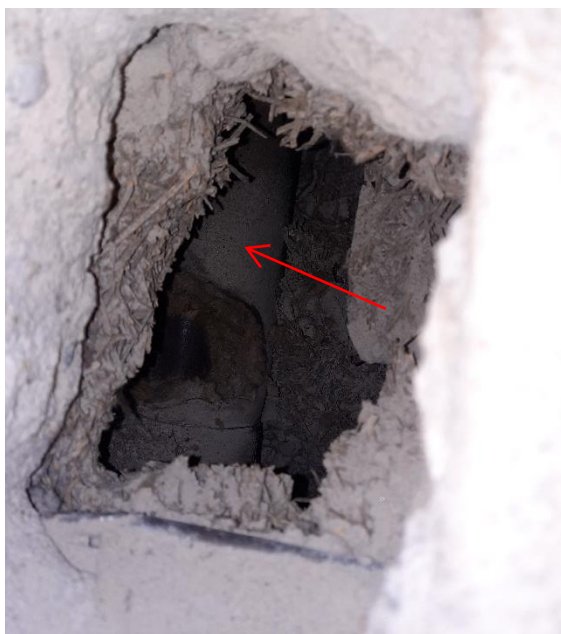
Näyte L1. Putkikanaali, sirotteellinen tervapaperi putkieristeen pinnalla. Tervapaperissa havaittiin PAH-yhdisteitä, muun muassa vaarallisinta PAH-yhdistettä bentso(a)pyreeniä, joten siihen tulee välttää ihokosketusta. PAH-kokonaissumma ei ylitä kuitenkin vaarallisen jätteen raja-arvoa.

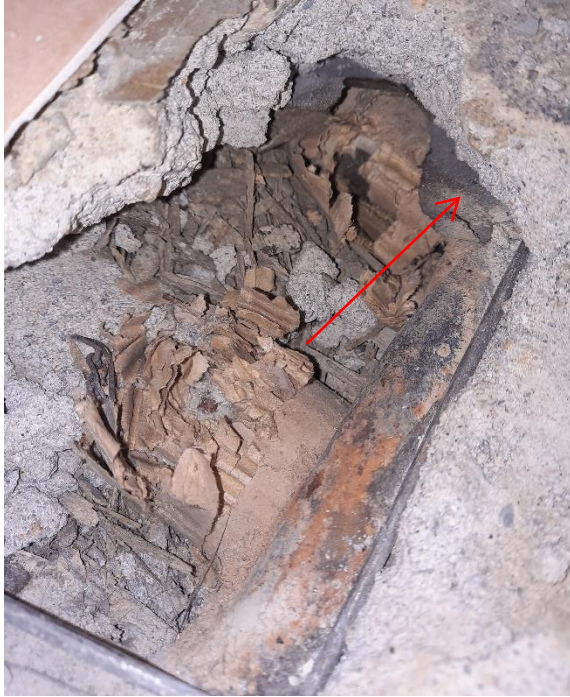
Näyte L2. Tervapaperi. (kanaalin, välipohjien ja yläpohjaan rakenteissa). Ei sisällä PAH-yhdisteitä haitallaisia määriä. PAH-kokonaissumma ei ylitä vaarallisen jätteen raja-arvoa.

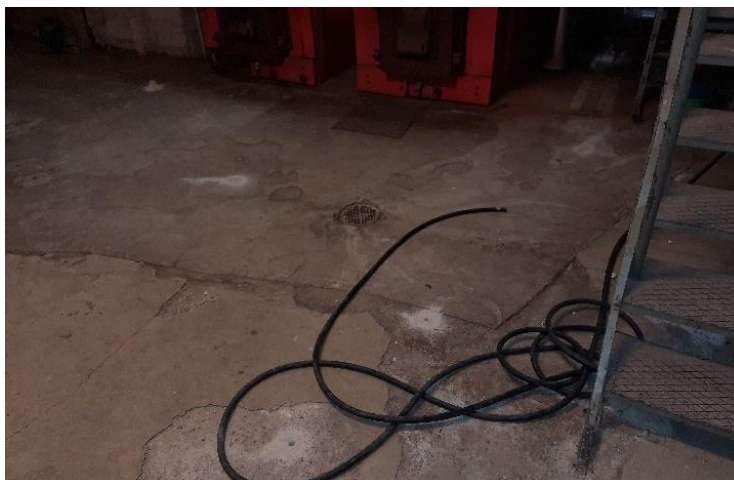
Näyte THC 1. Lämmönjakohuoneen betonilattia. Öljyporajauhenäyte THC  $c_{10-c40}$ . Laboratorion mukaan betonissa ei havaittu öljyhiilivetyjä. Kokoomanäyte.

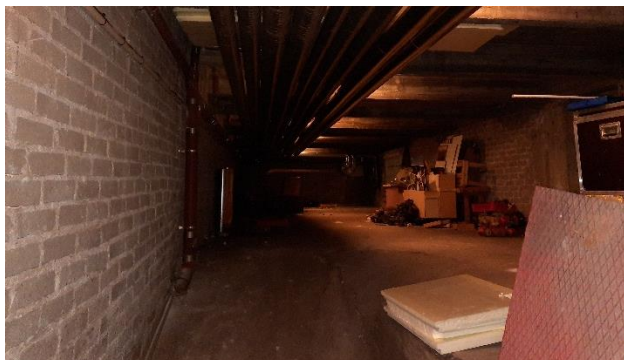
Näyte THC 2. Halkovaraston betonilattia. Öljyporajauhenäyte THC c10-c40. Laboratorion mukaan betonissa ei havaittu öljyhiilivetyjä. Kokoomanäyte.

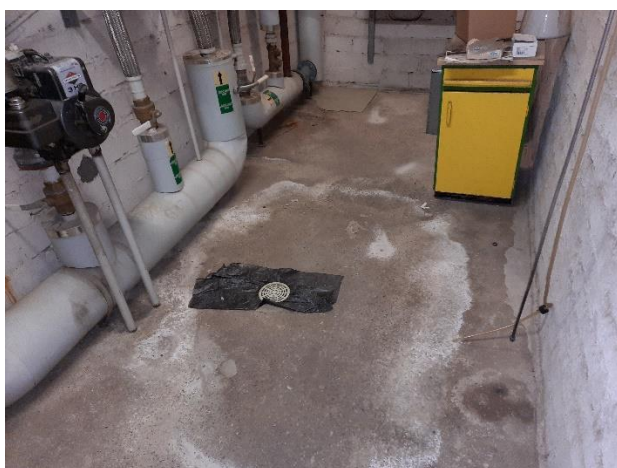
Näyte THC 3. Pumppuhuoneen betonilattia. Öljyporajauhenäyte THC c10-c40. Laboratorion mukaan betonissa ei havaittu öljyhiilivetyjä. Kokoomanäyte.
