# LISÄKIRJE 2021

KORVATUNTURIN KOULU  
A-rakennus  
Rakennuksen purkaminen

-Betonin hyötykäyttö  
maarakentamisessa, AHA-  
täydennys 2021

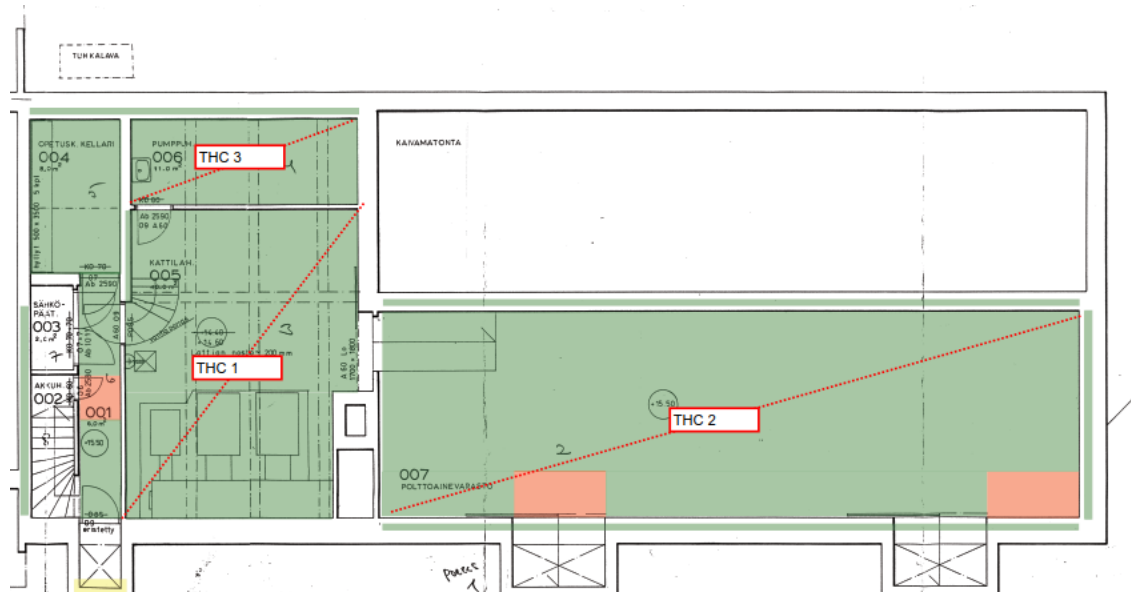
Näyte THC 1. Lämmönjakohuoneen betonilattia. Öljyporajauhenäyte THC  $c_{10-c40}$ . Laboratorion mukaan betonissa ei havaittu öljyhiilivetyjä. Kokoomanäyte.
