Morenia Oy
Patovaara, Kemijärvi

Laskentatilanne 1
Toiminta-aika klo 6-21
Poraus, riktus, kuljetukset
Työmaaliikenne 10 ajon./vrk
Korjaukset: Impulssimaisuus
ja kapeakaistaisuus

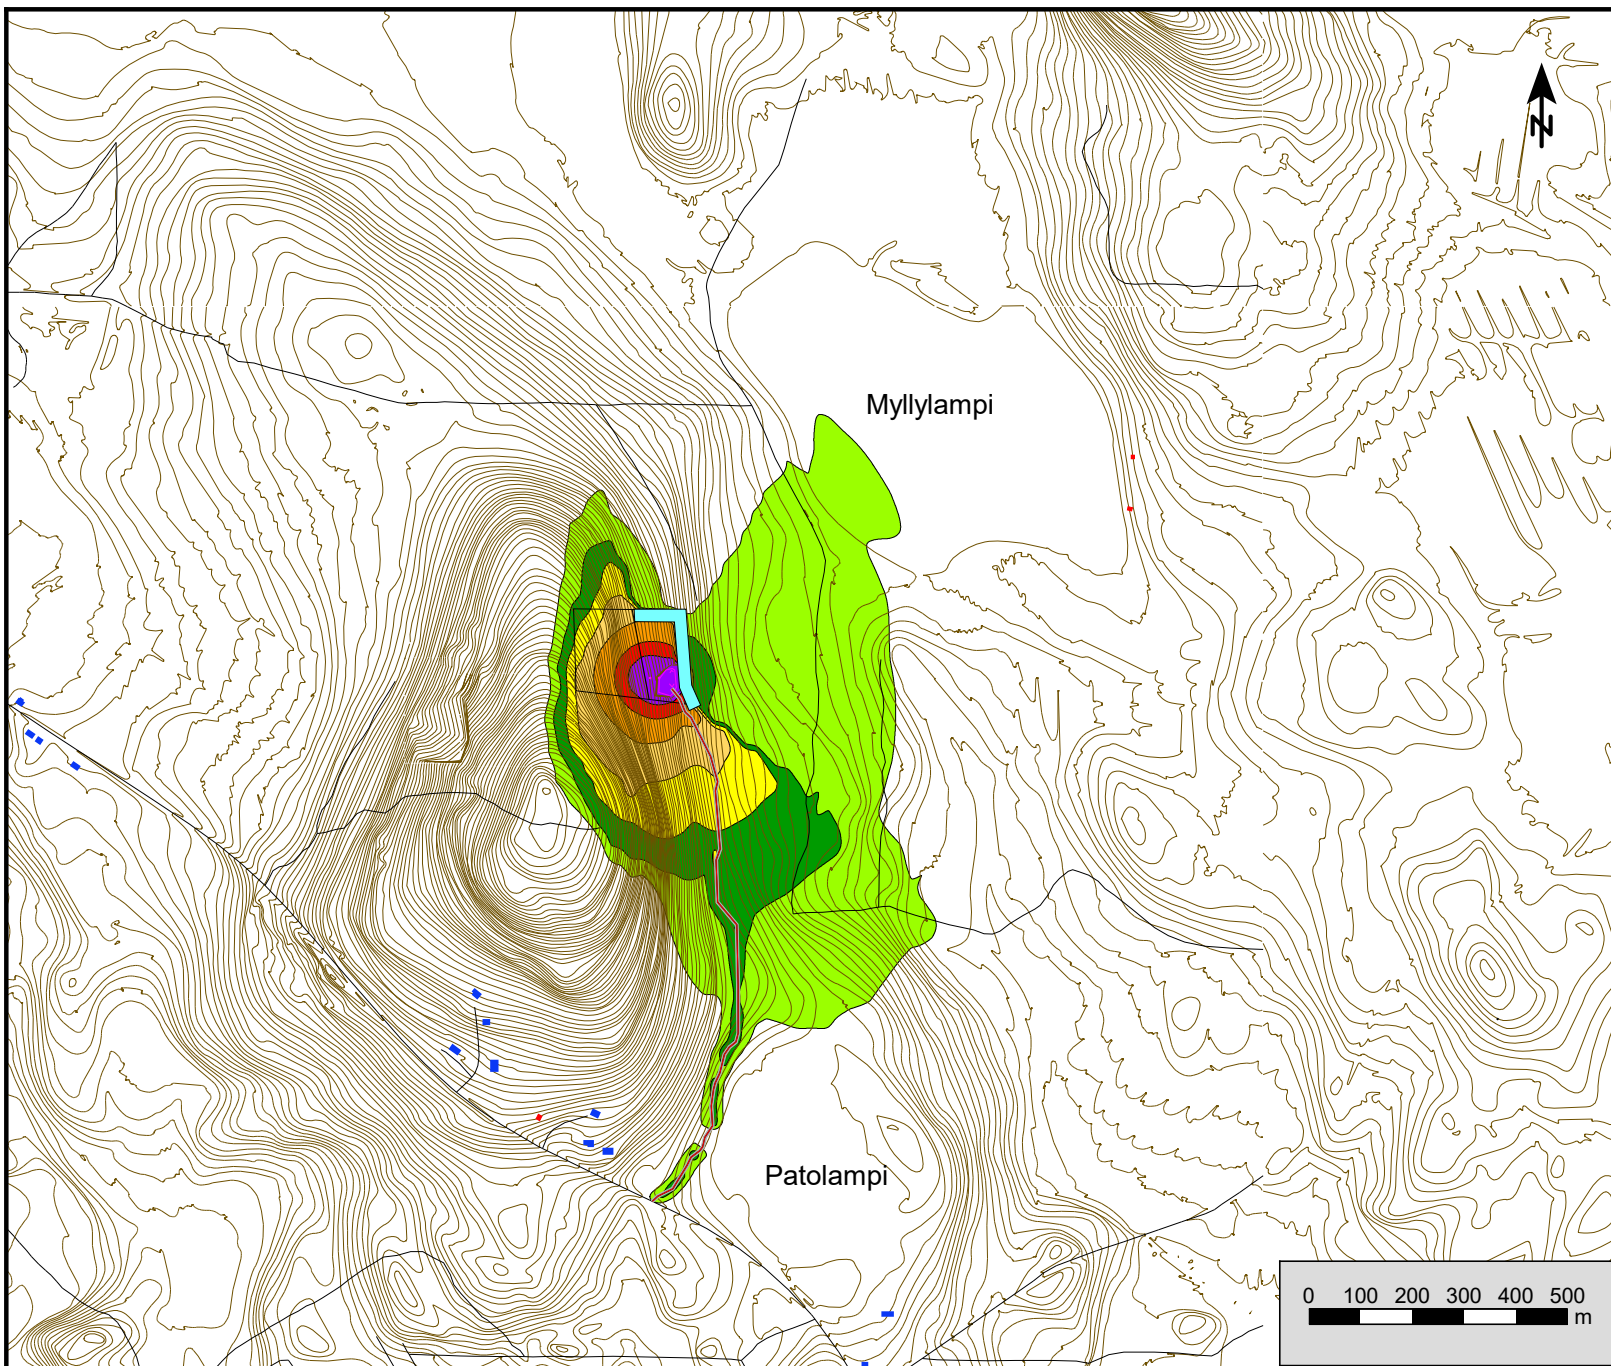
Päiväaika (7-22)

Laskentakorkeus maanpinta + 2m

Huom.
Toimintaa yöaikana 1 h/vrk (klo 6-7)

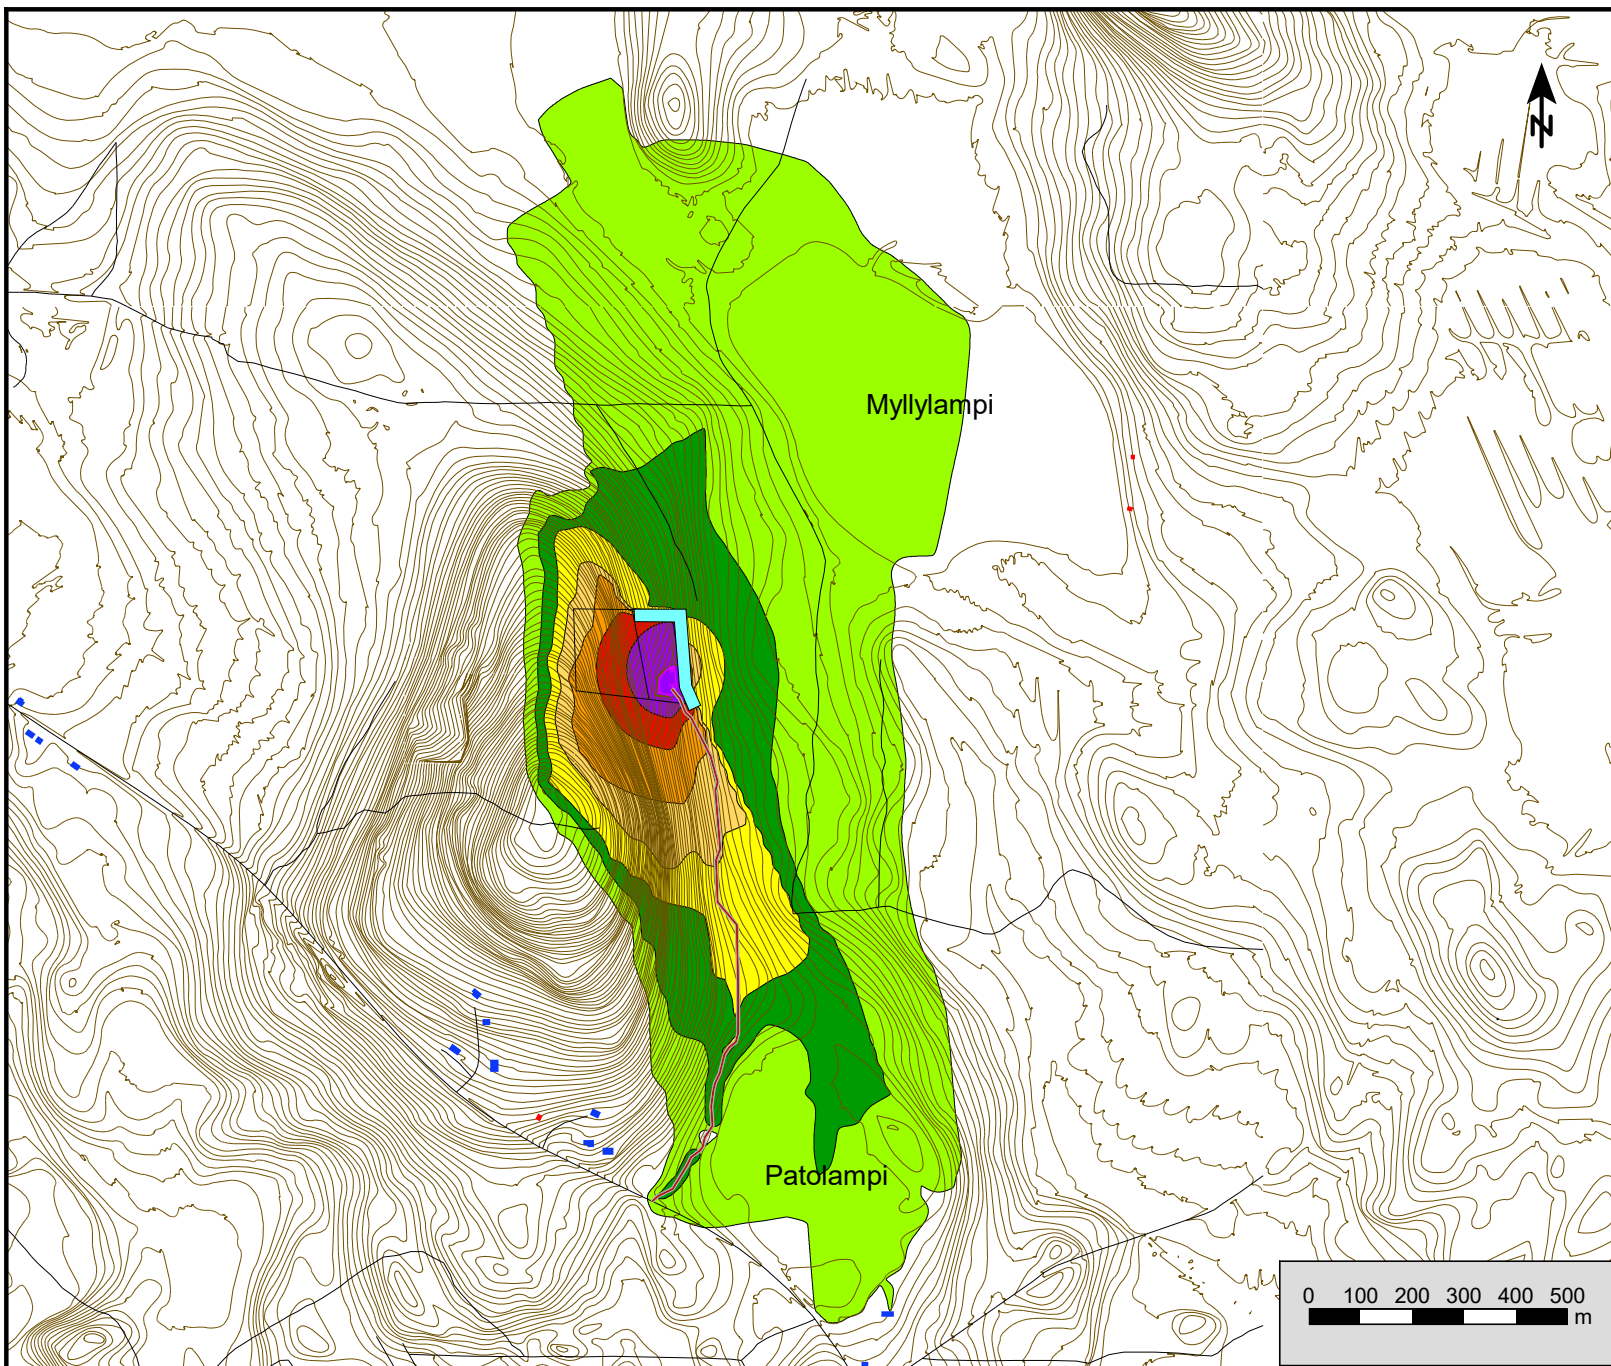
Päiväaika (7-22)

Laskentakorkeus maanpinta + 2m

Laskentatilanne 2
Toiminta-aika klo 6-21
Murskaus, kuljetukset
Työmaaliikenne 10 ajon./vrk
Korjaukset: Impulssimaisuus
ja kapeakaistaisuus

Huom.
Toimintaa yöaikana 1 h/vrk (klo 6-7)

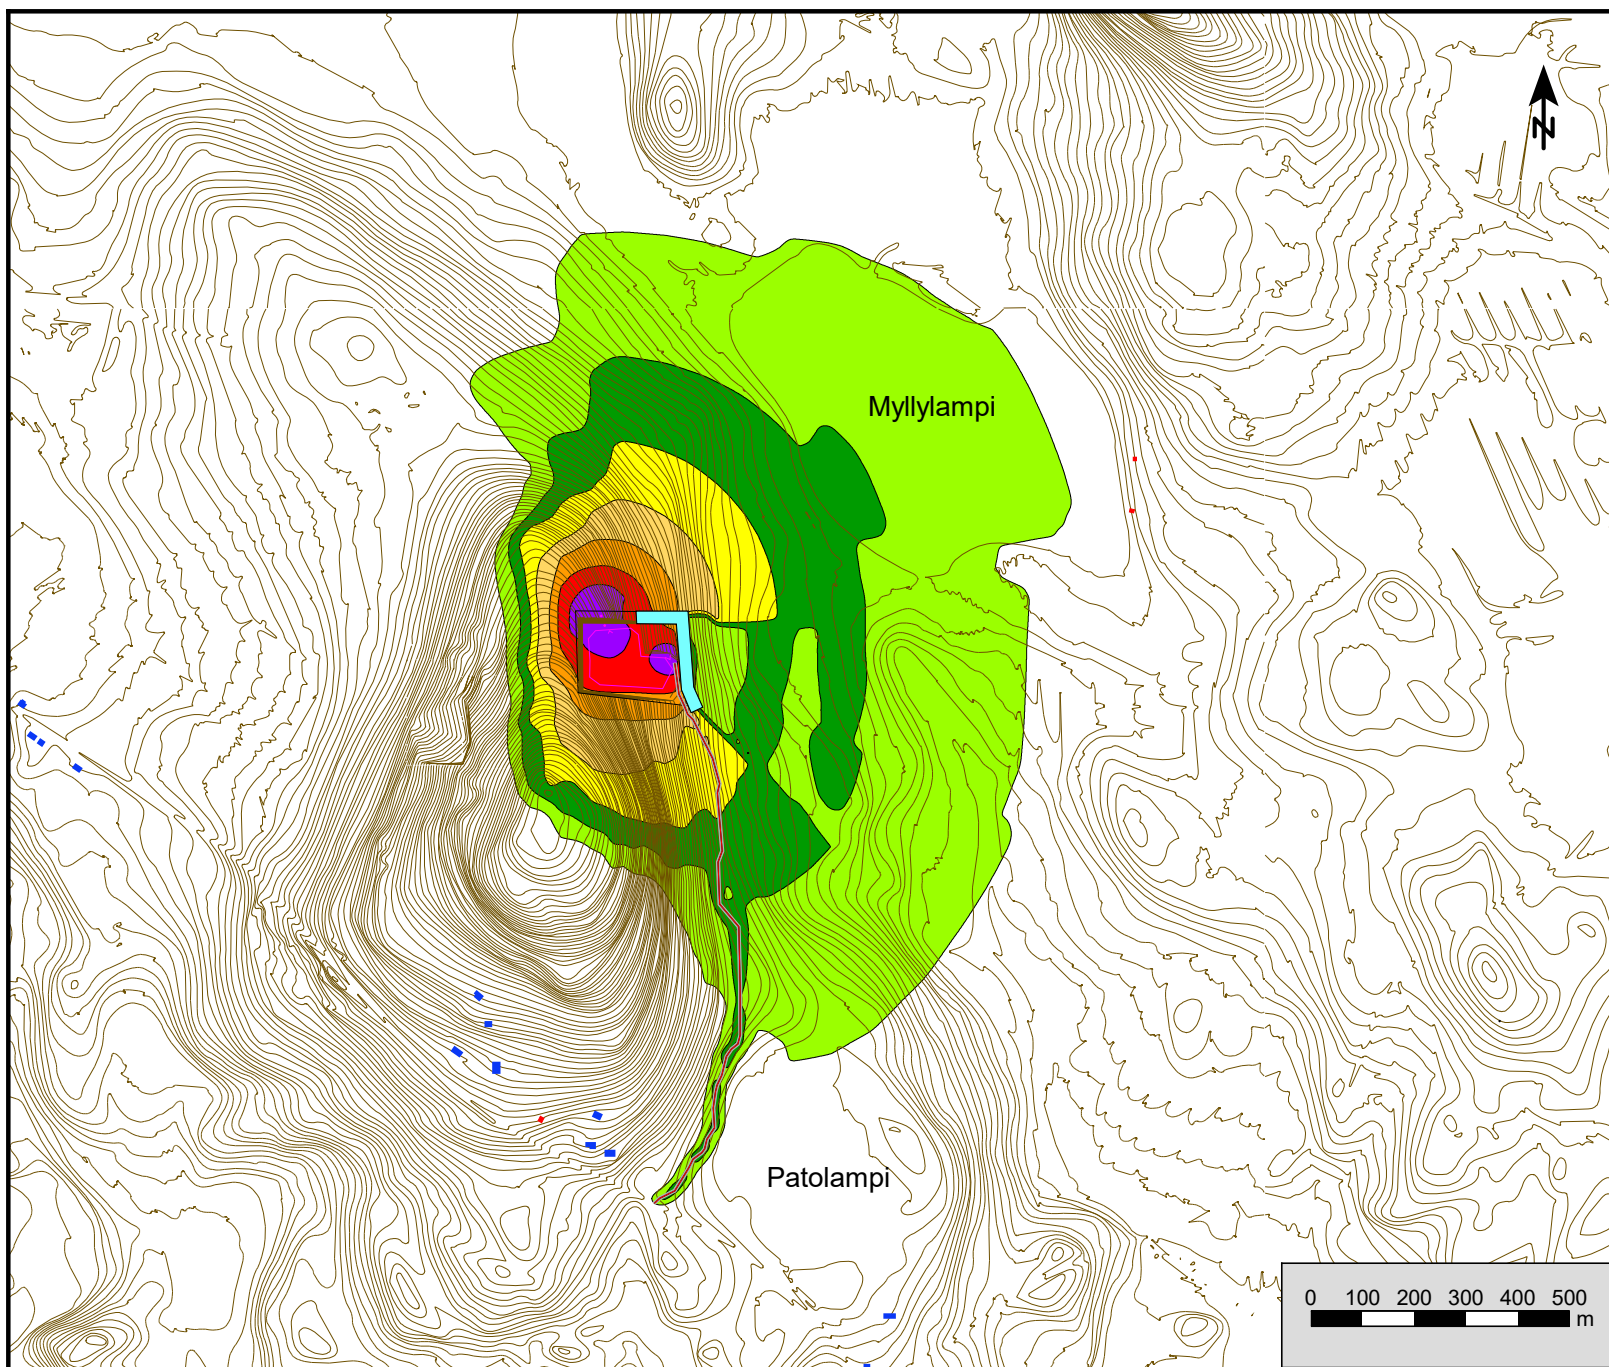
Liite 3 (1/2)

Päiväaika (7-22)

Laskentakorkeus maanpinta + 2m

Laskentatilanne 3
Toiminta-aika klo 6-21
Poraus, rikotus, kuljetukset
Työmaaliikenne 10 ajon./vrk
Korjaukset: Impulssimaisuus
ja kapeakaistaisuus

Huom.
Toimintaa yöaikana 1 h/vrk (klo 6-7)

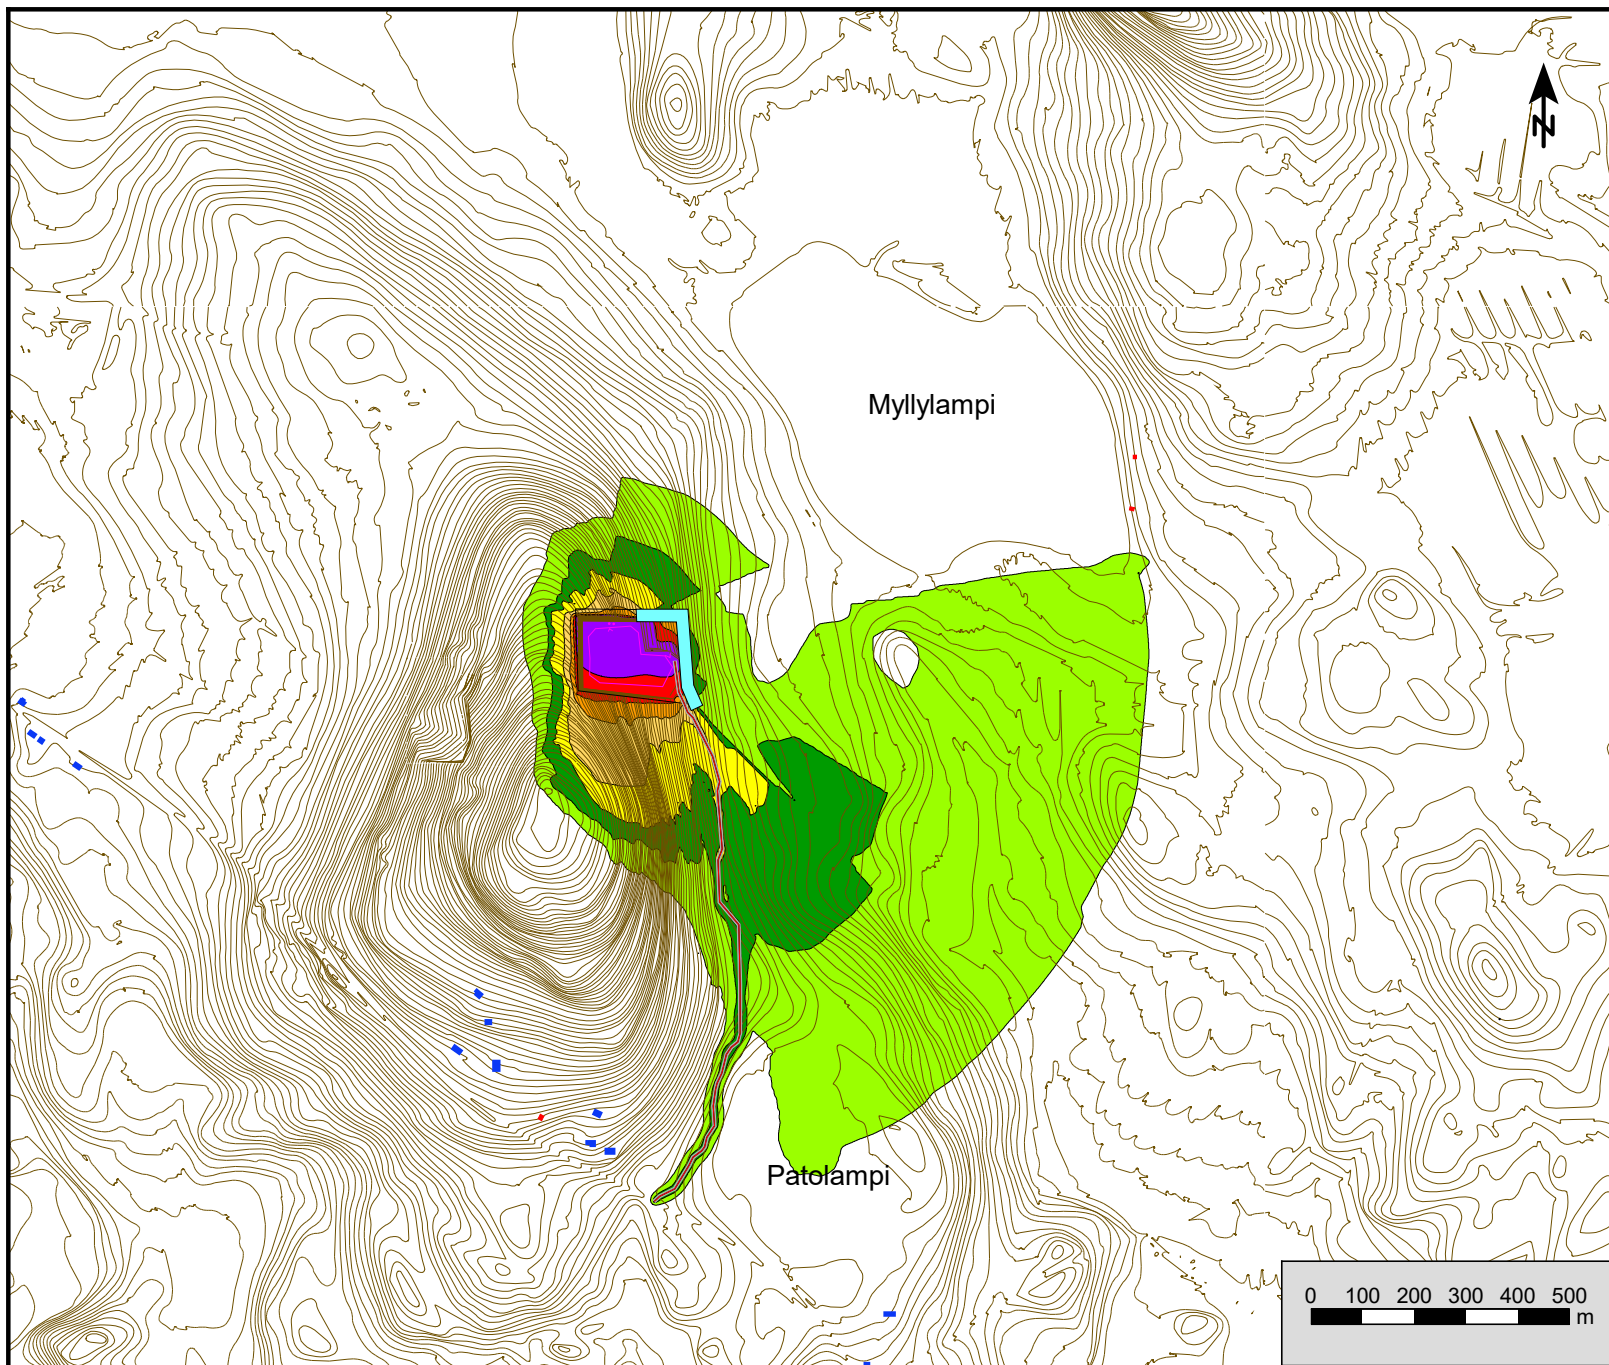
Liite 4 (1/2)

Päiväaika (7-22)

Laskentakorkeus maanpinta + 2m

Laskentatilanne 4
Toiminta-aika klo 6-21
Murskaus, kuljetukset
Työmaaliikenne 10 ajon./vrk
Korjaukset: Impulssimaisuus
ja kapeakaistaisuus

Huom.
Toimintaa yöaikana 1 h/vrk (klo 6-7)
